erfa info

1
 94

Erfahrungsaustausch
 und Bauökologie
*Echange d'expériences et
 Construction écologique*

Schäden an PVC-Dachabdichtungsbahnen *Défauts des lés d'étanchéité en PVC*

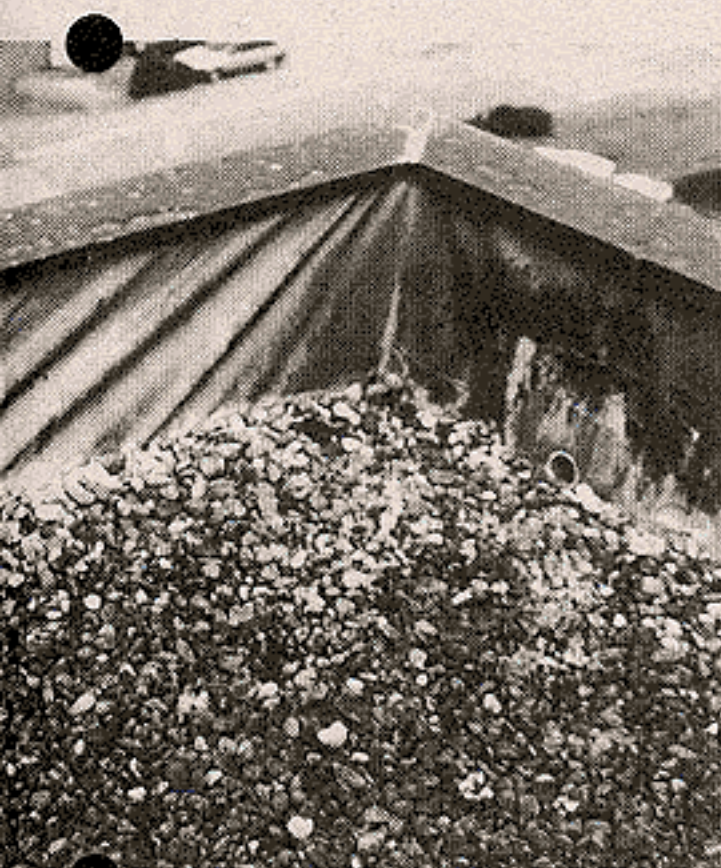
Durch das Zusammenwirken mehrerer Ursachen, und begünstigt durch Mikroorganismen, wird der PVC-Bahn Weichmacher entzogen. Die Bahn verliert an Masse (Dicke, Länge, Breite) und an erforderlicher Elastizität. Wird ein Schwellenwert an Massenverlust überschritten, so treten Abspannungen und Faltenbildungen bei den An- und Abschlüssen auf, welche ihrerseits zu Beschädigungen führen können (siehe Abbildungen).

Abb.1 Die starke Faltenbildung an der Aufbordnung weist auf eine vorzeitige Alterung der Folie hin.

Fig. 1 Les plissements au relevé démontrent la détérioration précoce du lé en PVC.

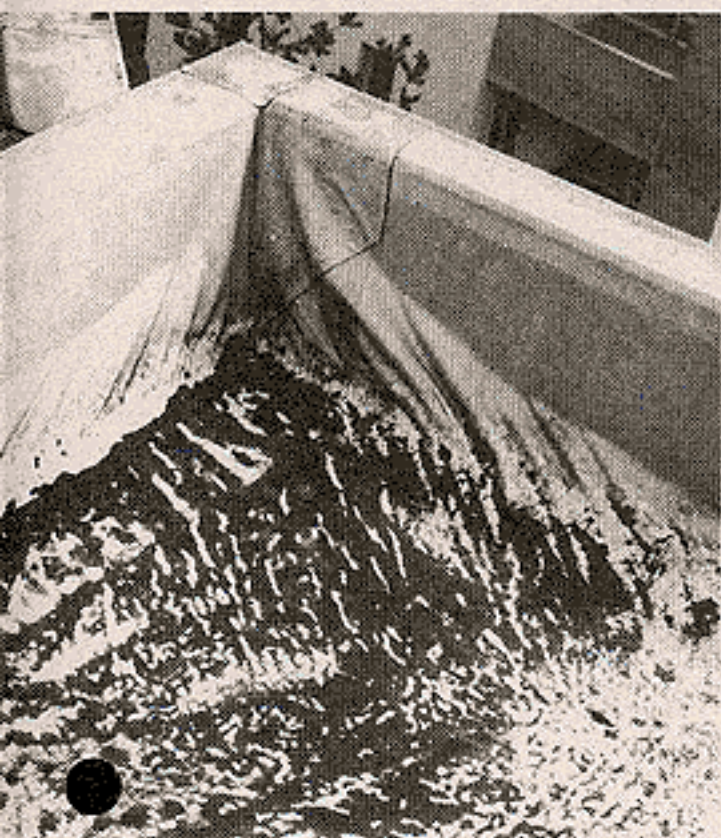
Abb.2 Hier wird die PVC-Bahn nicht nur am Rand, sondern auch in der daran anschliessenden Fläche gespannt.

Fig. 2 Il y a non seulement une tension sur le relevé mais aussi dans les parties avoisinantes.

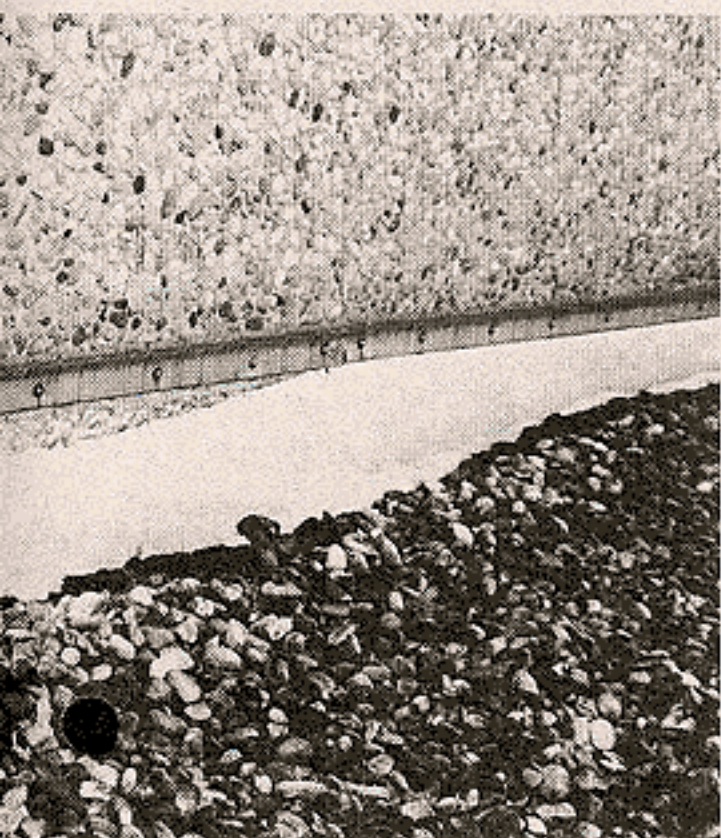
Abb.3 Die Kontraktion der Bahn hat zum Losreissen der Aufbordnung geführt. Sofortmassnahmen sind nötig.

Fig. 3 La contraction du lé en PVC a provoqué un détachement du relevé. Des mesures d'austérité sont nécessaires.
