# erfa info

# 1 94

Erfahrungsaustausch  
und Bauökologie  
*Echange d'expériences et  
Construction écologique*

## Schäden an PVC-Dachabdichtungsbahnen *Défauts des lés d'étanchéité en PVC*

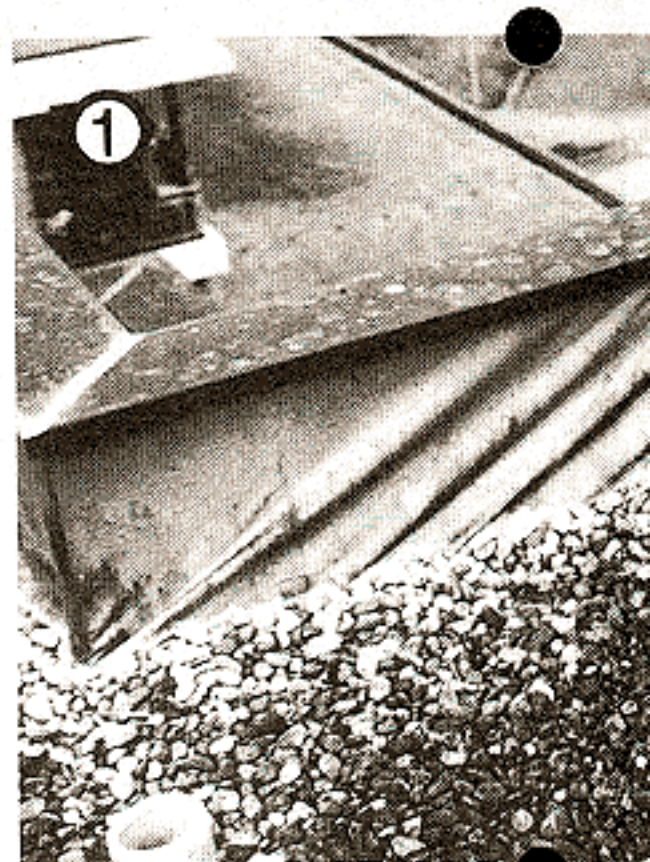
**Abb.1** Die starke Faltenbildung an der Aufbordnung weist auf eine vorzeitige Alterung der Folie hin.

**Fig. 1** Les plissements au relevé démontrent la détérioration précoce du lé en PVC.

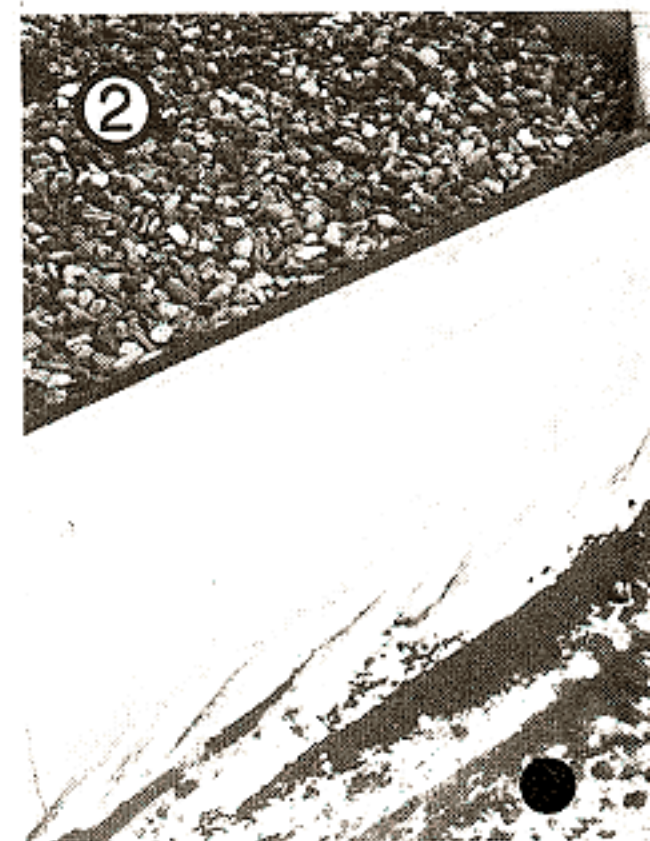
**Abb.2** Hier wird die PVC-Bahn nicht nur am Rand, sondern auch in der daran anschliessenden Fläche gespannt.

**Fig. 2** Il y a non seulement une tension sur le relevé mais aussi dans les parties avoisinantes.

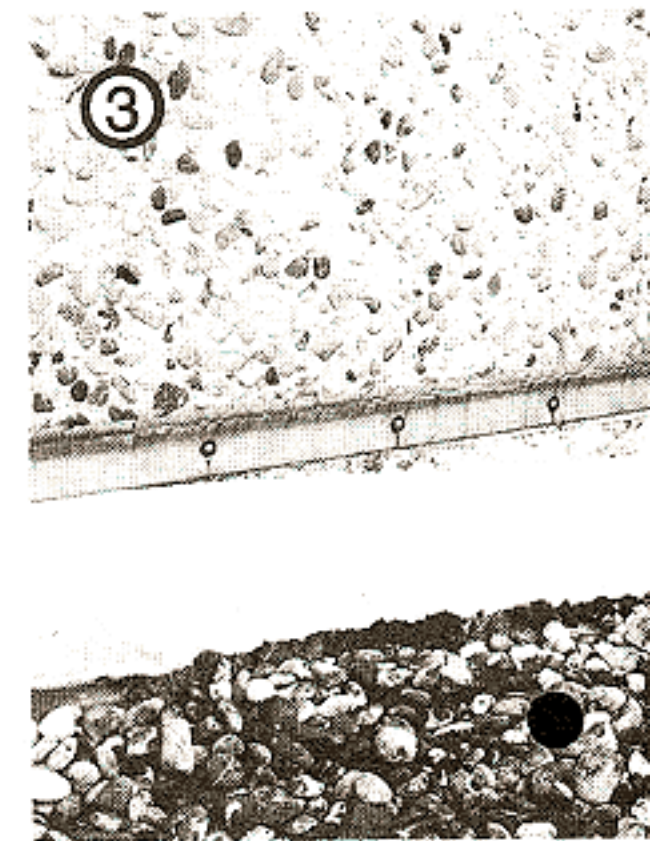
**Abb.3** Die Kontraktion der Bahn hat zum Losreissen der Aufbordnung geführt. Sofortmassnahmen sind nötig.

**Fig. 3** La contraction du lé en PVC a provoqué un détachement du relevé. Des mesures d'austérité sont nécessaires.
