erfa info

1
 94

Erfahrungsaustausch
 und Bauökologie
*Echange d'expériences et
 Construction écologique*

Schäden an PVC-Dachabdichtungsbahnen *Défauts des lés d'étanchéité en PVC*

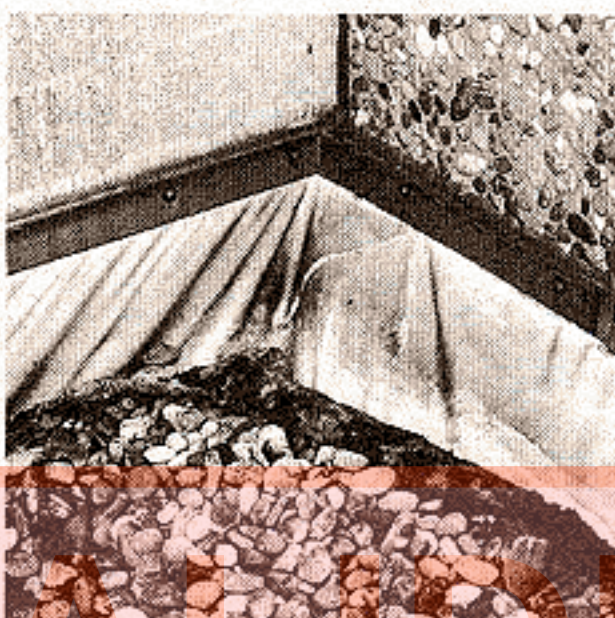
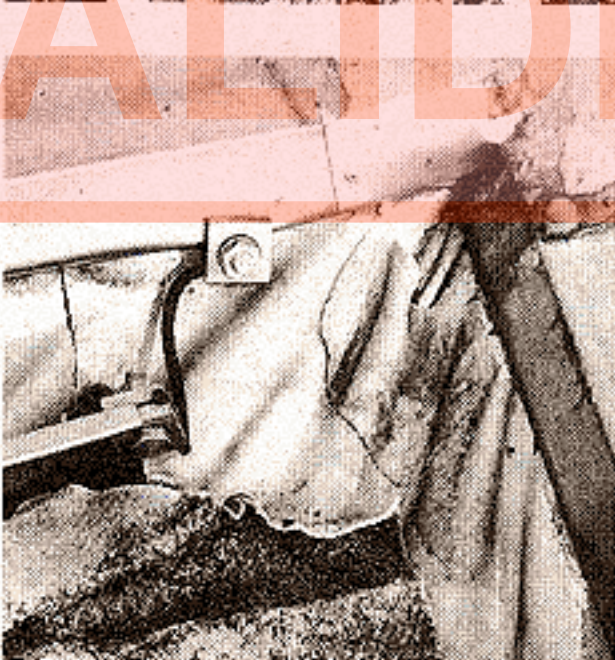
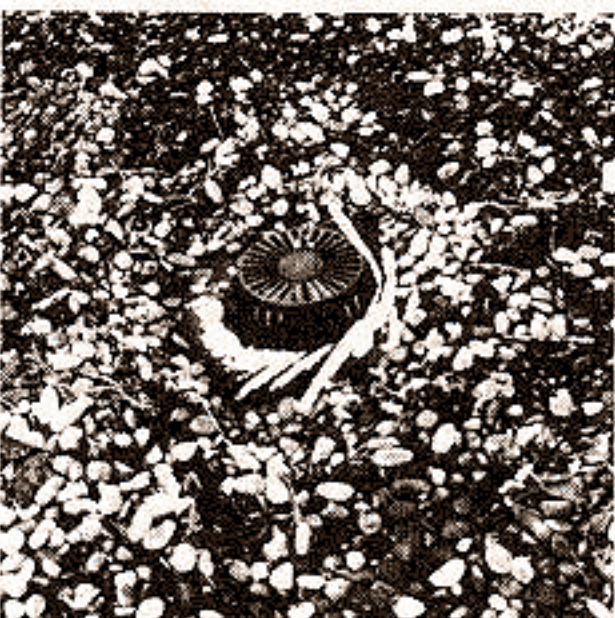
Durch das Zusammenwirken mehrerer Ursachen, und begünstigt durch Mikroorganismen, wird der PVC-Bahn Weichmacher entzogen. Die Bahn verliert an Masse (Dicke, Länge, Breite) und an erforderlicher Elastizität. Wird ein Schwellenwert an Massenverlust überschritten, so treten Abspannungen und Faltenbildungen bei den An- und Abschlüssen auf, welche ihrerseits zu Beschädigungen führen können (siehe Abbildungen).

Bereits leichte Beschädigungen können zu einer starken Einbusse der Funktionstüchtigkeit der Dachhaut führen: Durchnässung der Dämmschicht, Eindringen von Wasser ins Gebäudeinnere, etc. sind die Folgen.

Abspannungserscheinungen an der PVC-Bahn sind deshalb ein Warnzeichen. Eine Sanierung ist je nach Stadium in beschränktem Rahmen noch möglich.

Une fois que la diminution du volume a dépassé une certaine valeur-seuil, des plissements se forment aux relevés et aux raccords, ce qui peut de son côté provoquer des dommages (voir figurations).
