# erfa info

# 1 94

Erfahrungsaustausch  
und Bauökologie  
*Echange d'expériences et  
Construction écologique*

## Schäden an PVC-Dachabdichtungsbahnen *Défauts des lés d'étanchéité en PVC*

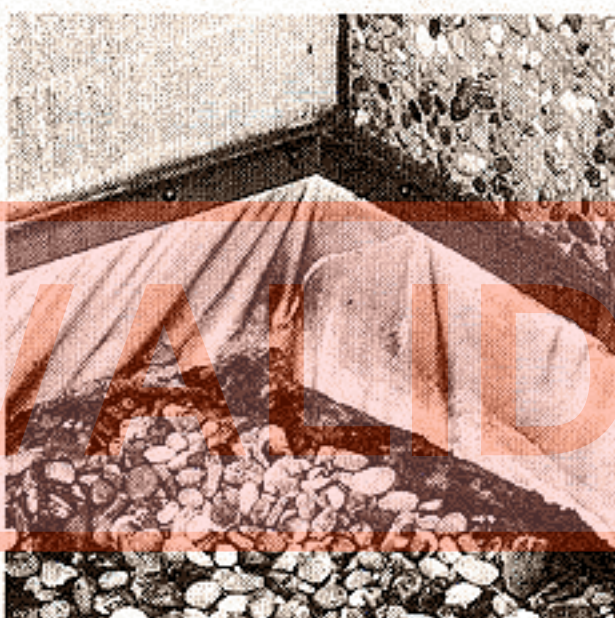
**Abb.1** Die starke Faltenbildung an der Aufbordnung weist auf eine vorzeitige Alterung der Folie hin.

**Fig. 1** Les plissements au relevé démontrent la détérioration précoce du lé en PVC.

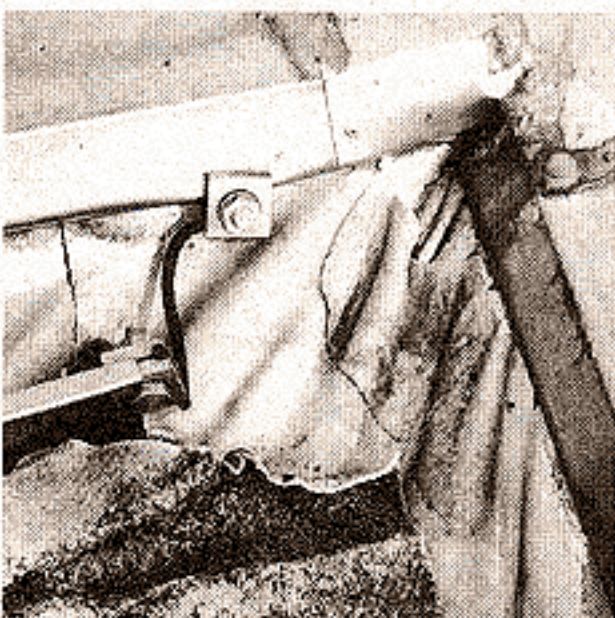
**Abb.2** Hier wird die PVC-Bahn nicht nur am Rand, sondern auch in der daran anschliessenden Fläche gespannt.

**Fig. 2** Il y a non seulement une tension sur le relevé mais aussi dans les parties avoisinantes.
